AVIS DU DOMAINE SUR LA VALEUR VÉNALE

Immeuble à usage d'habitation // réf cadastrale AP 174-175-176

9 rue de la Fraternité // 62 119 DOURGES

4.4 - Descriptif : visite réalisée le lundi 24 février 2025

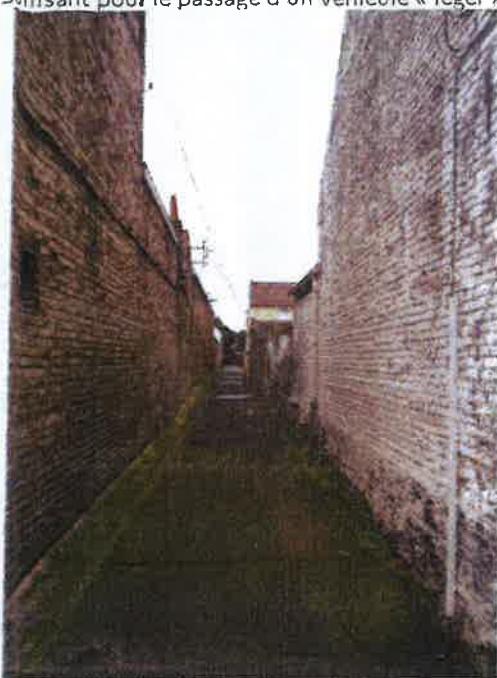
Ruelle / venelle en impasse constituant l'accès principal de la propriété et faisant environ un peu plus de 3 mètres de large (juste suffisant pour le passage d'un véhicule « léger »)

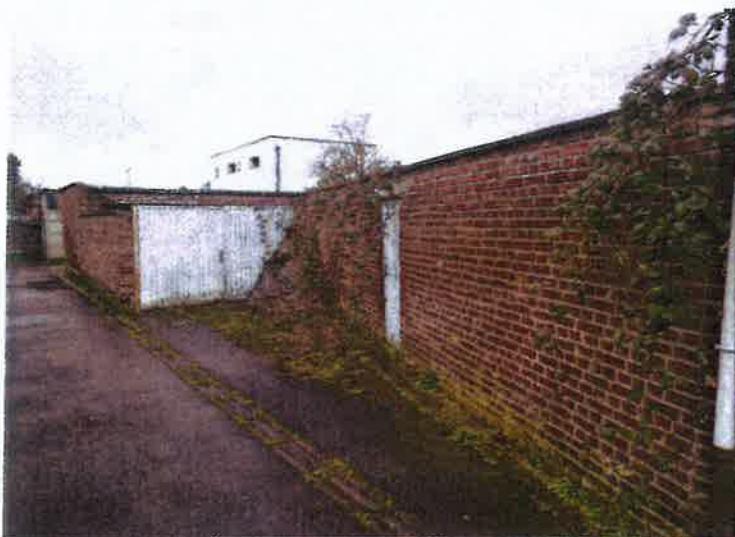
Espace extérieur privatif délimité par un mur de briques d'environ 3m de hauteur. L'accès s'effectue par un portail à double vantaux

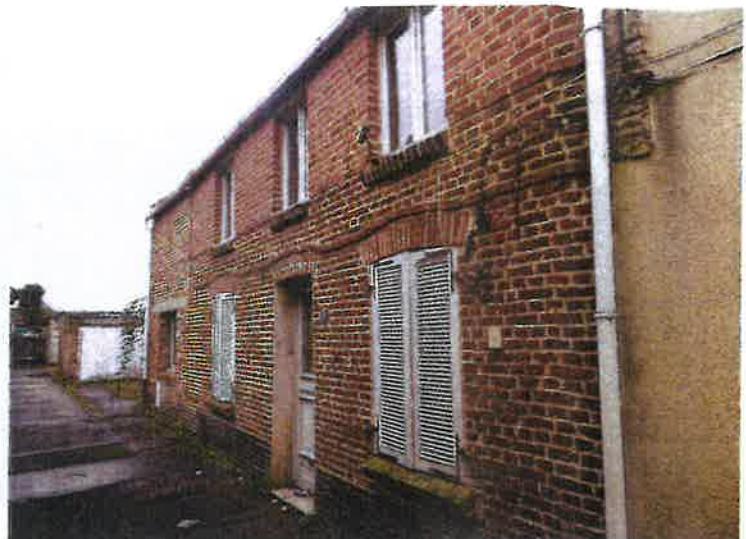
Habitation en R+1 dont la façade est en briques avec toiture en tuiles à double pans. Des volets sont présents pour les fenêtres du RDC, l'aspect est globalement défraîchi

>Immeuble dont la façade est d'aspect sale et usagé.

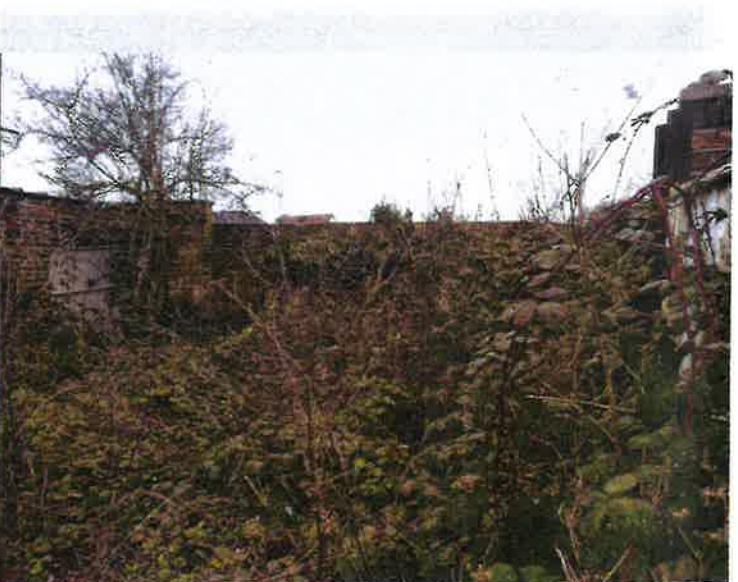
Emprise faisant office de « jardin » totalement envahi par les taillis et autres adventices

>Les extérieurs « jardin » sont entièrement envahis par les ronces et autres adventices, les lieux n'étant plus du tout entretenus depuis certainement de nombreux mois.

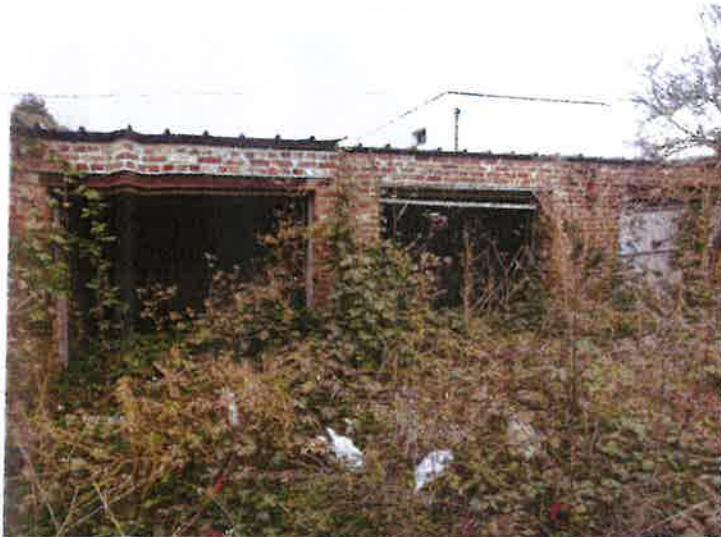
Garage triple communiquant: murs en briques , toiture de type bacacier, portes basculantes métalliques.
Structure délabrée

>Les 3 garages situés en limite séparative Nord-Ouest de l'assiette foncière sont en état de délabrement, l'intérieur étant jonché de débris divers et les portes basculante métalliques sont hors d'usage

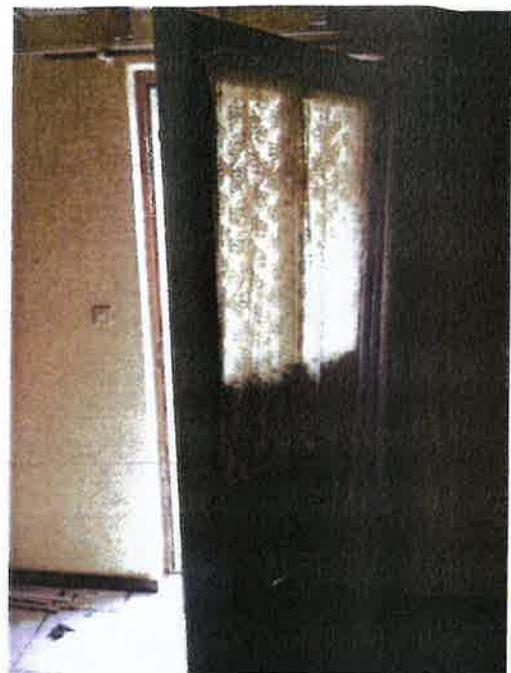
1-2 : Espace principal (salon-séjour) : sol carrelé , murs peints, poutres apparentes, cheminée, ouverture sur la cuisine, compteur Linky près de l'entrée

Accès principal du logement : porte en bois partiellement vitrée, difficile à ouvrir

- > Isolation à refaire entièrement : Porte d'accès et fenêtres à changer (menuiseries vétuste), matériaux isolants à prévoir pour remédier au statut actuel de passoire thermique de ce logement
- > Les volets extérieurs (au RDC) sont pour la plupart endommagés / vétustes.
- > Le chauffage central est au gaz de ville et l'eau chaude sanitaire sur ballon électrique, ces réseaux sont susceptibles d'être endommagés et donc à remplacer.
- > l'assainissement se fait par le tout à l'égout (non conforme)
- > Sous-sol d'aspect « décrépit » : accès difficile voire dangereux, forte sensation d'humidité
- > Accès au premier étage également dangereux (absence de balustrade) et présentant des signes d'instabilité
- > Plafond séparant le RDC du 1^{er} étage construit sur un plancher en bois qui semble présenter des signes de fragilité

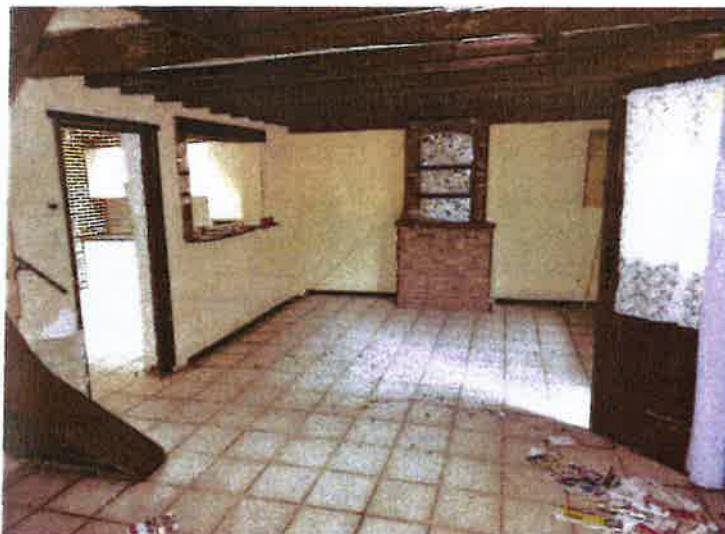
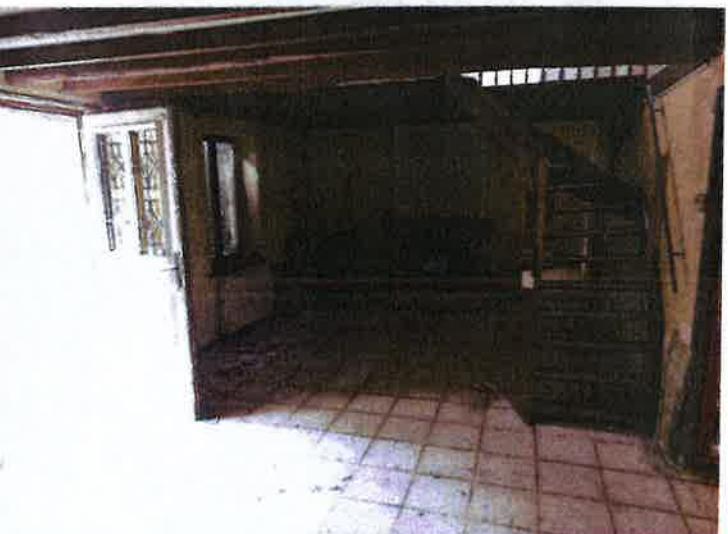
2-2 : Espace principal (salon-séjour) : escalier en bois (dangereux car peu sécurisé et semble instable) desservant le 1^{er} étage. 2 fenêtres sur rue, menuiserie en bois, double vitrage, volets en bois

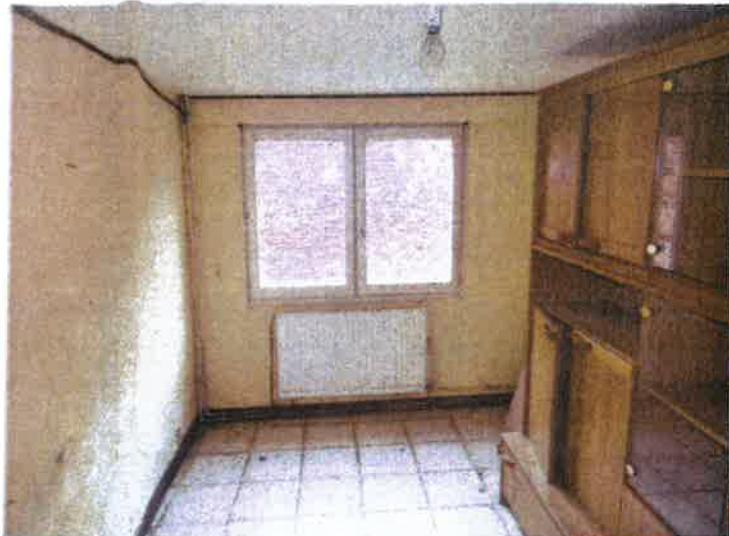
Pièce aux dimensions plus réduite dans la continuité du séjour, fenêtre sur rue

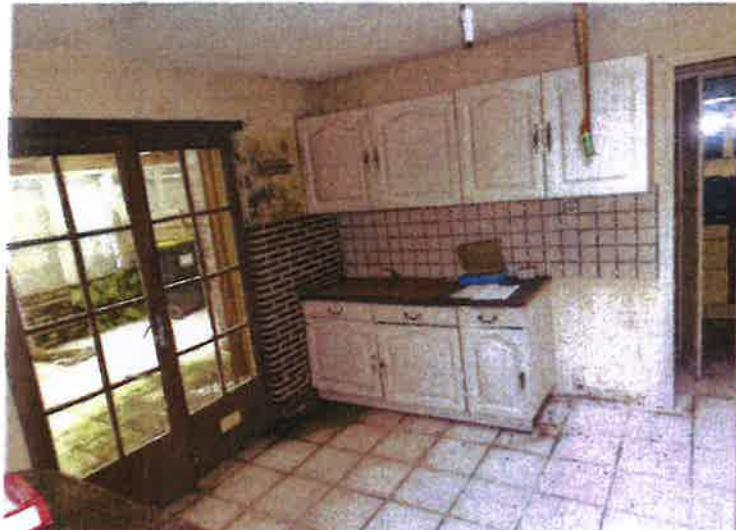
Cuisine avec accès véranda. Sol carrelé, murs partiellement carrelé, meubles de rangement divers

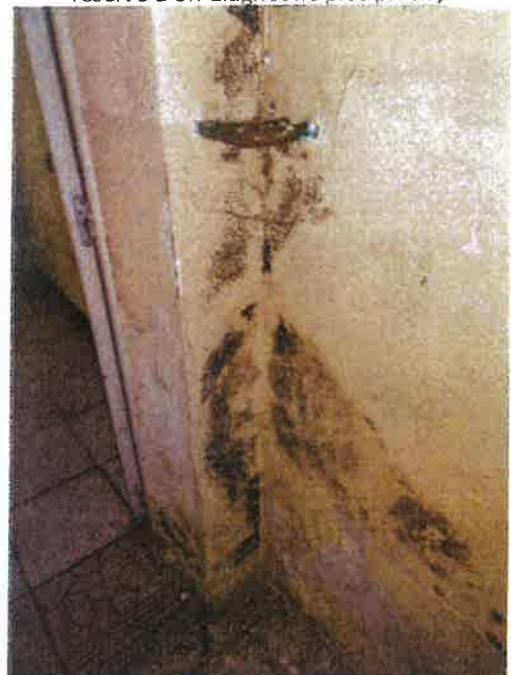
Exemple de moisissures présentes en de nombreux points de la maison : présence plausible de champignon voire de mérule (sous réserve d'un diagnostic plus précis)

>L'ensemble de la maison est affectée par une humidité chronique dont l'origine exacte est à déterminer en atteste la sensation omniprésente d'humidité, de nombreuses traces sombres présentes en de nombreux points de l'habitation avec présence plausibles d'éléments fongiques (sous réserve d'une expertise plus approfondie)

En conclusion la construction est en très mauvais état, le symptôme principal étant celui d'une forte humidité qui semble avoir investie l'ensemble du bâtiment. Il conviendrait de formaliser une expertise précise pour en déterminer les causes exactes et d'en mesurer les conséquences et les travaux pour y remédier.

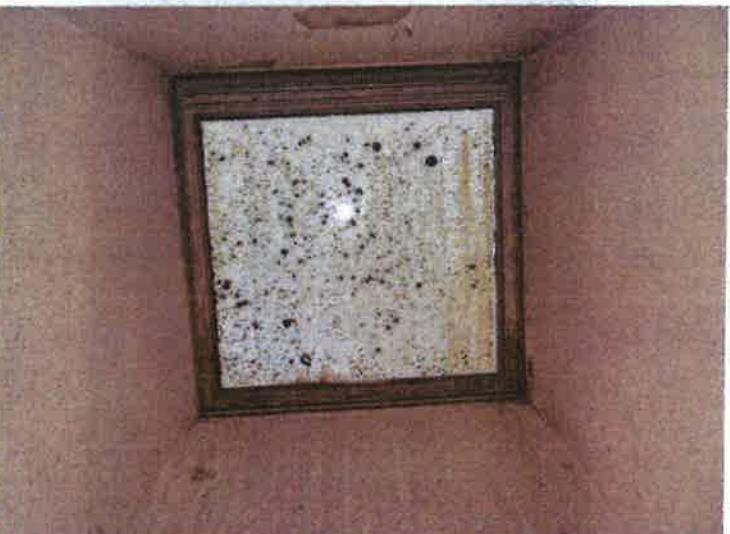
Puit de lumière afférent à la cuisine, peinture et menuiserie d'aspect sale / usagé

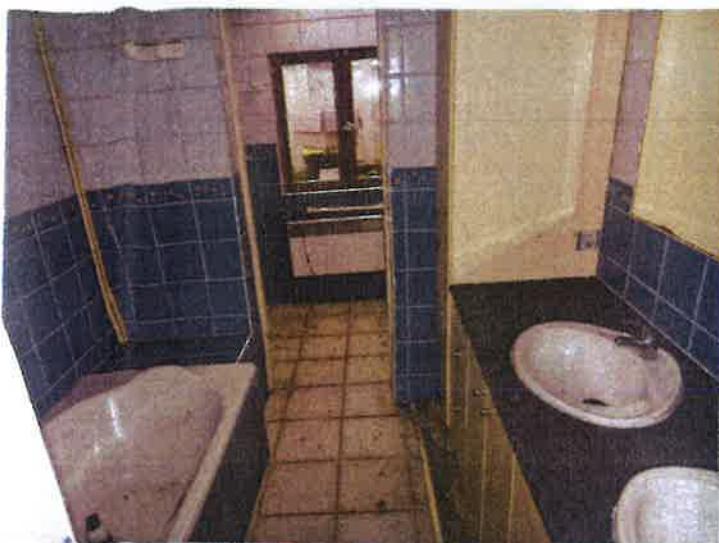
SDB dans la continuité de la cuisine. Sol et murs carrelés. Dispose d'une baignoire, de 2 lavabos sur meuble, une cabine de douche à l'arrière

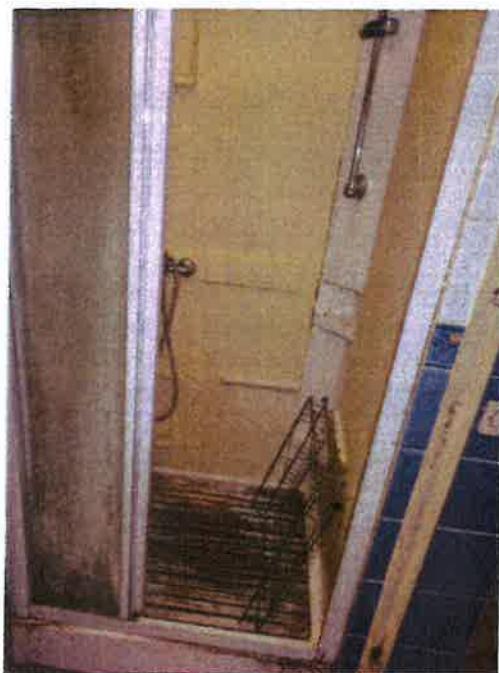
Vue rapprochée sur la cabine de douche en état de délabrement, fenêtre communiquant sur la véranda

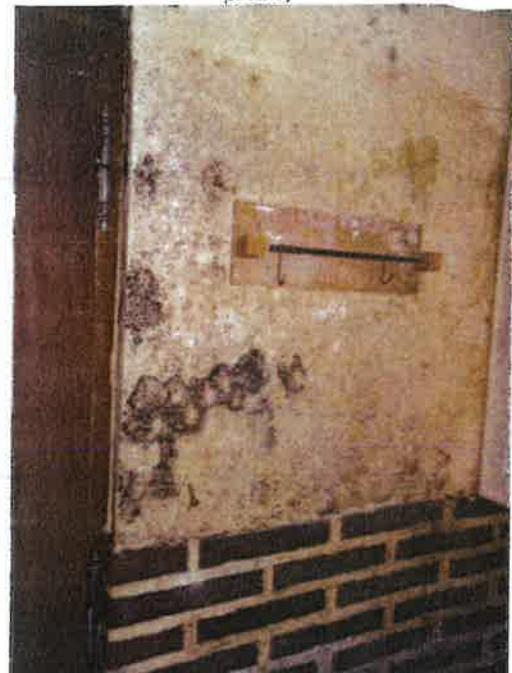
Traces sombres causées par l'humidité. Présence plausible de champignons voire de mérulé (sous réserve d'un diagnostic plus précis)

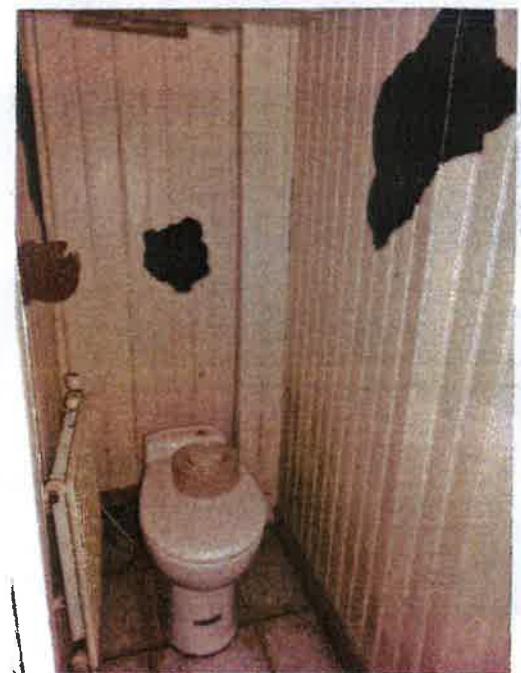
WC individuels. Sol carrelé, murs lambris à priori en PVC

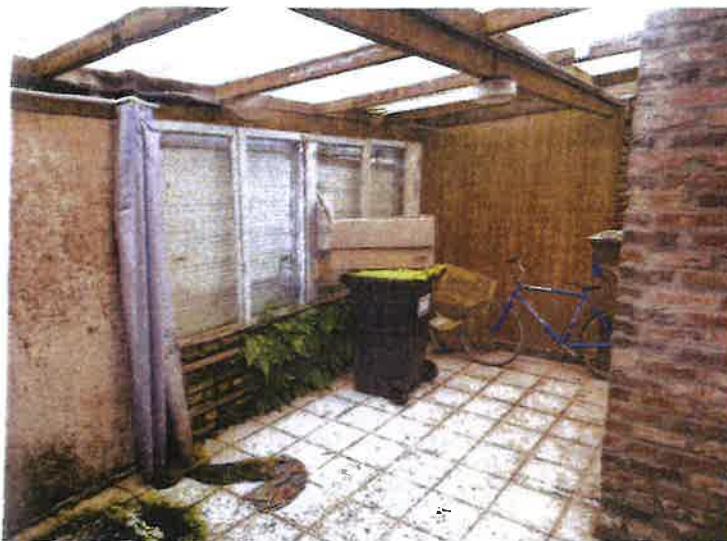
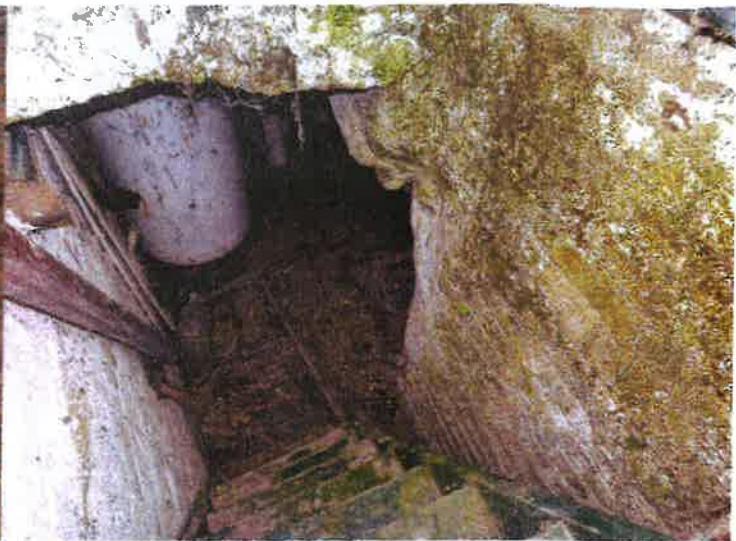
Véranda accessible à partir de la cuisine et avec accès jardin. Sol carrelé, murs alternant surfaces en briques, lambris bois, fenêtres avec vue sur le jardin équipées de volets roulants en PVC. Etat vétuste

Accès au sous-sol à partir de la véranda. Escalier abrupt difficilement praticable, plafond bas. Présence d'un cumulus à l'entrée, humidité fortement perceptible

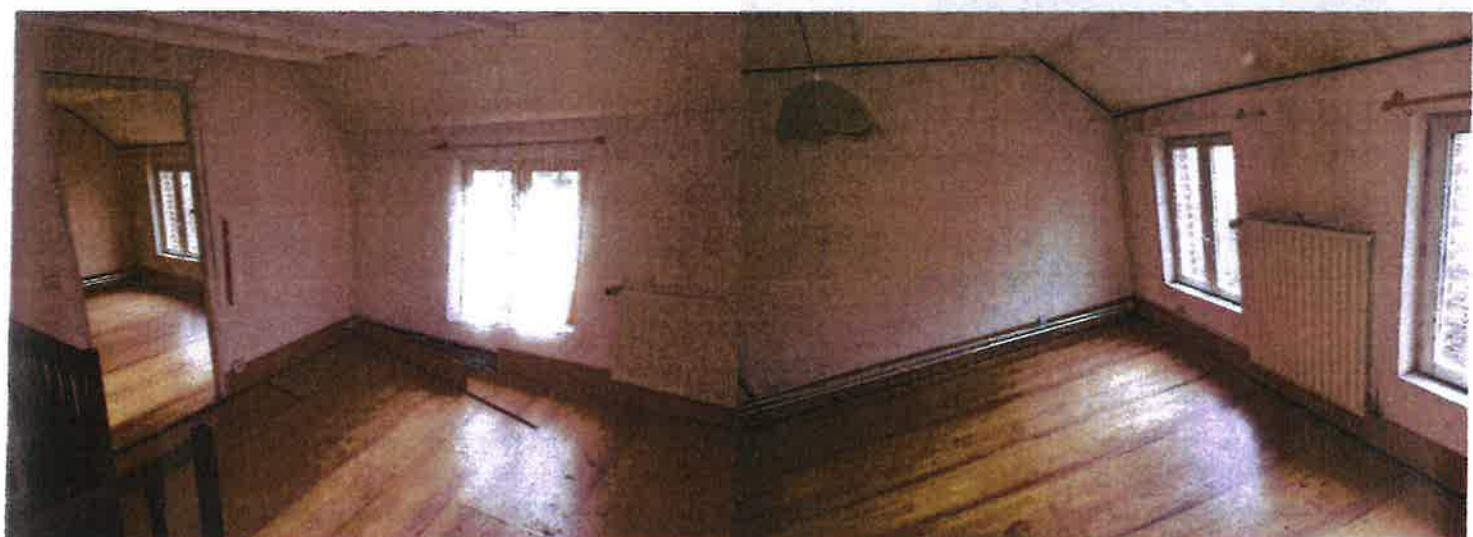
1^{er} étage : Escalier avec accès direct sur l'une des 3 pièces. Sol balatum, murs peints, poutres apparentes, panneaux en polystyrène sur la partie mansardée, fenêtre sur rue, petit velux à l'arrière

1^{er} étage : pièce de configuration identique à la précédente, 2 fenêtres sur rue, présence de placards

>L'ensemble des revêtements (sols, murs, plafonds) sont à changer / refaire au regard de leur aspect vétuste et de leur non-conformité pour une partie d'entre eux : exemples des dalles en polystyrène présentes au sein de certaines pièces ... une grande partie est impactée par les conséquences de l'humidité.

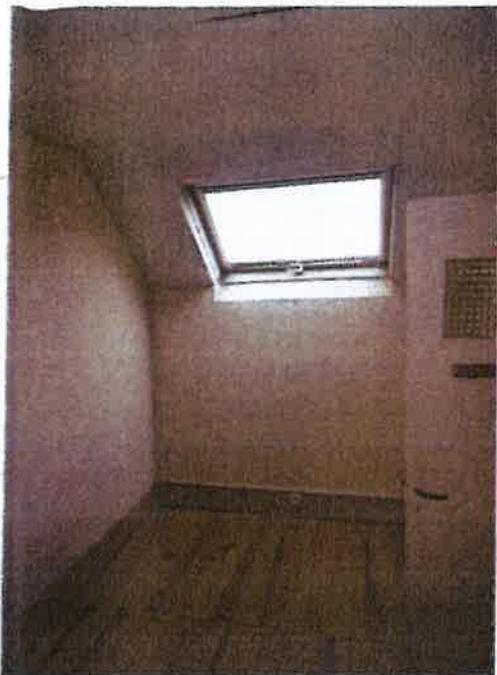
1^{er} étage : 3^{ème} et dernier pièce de dimensions plus réduites que les 2 autres. Matériaux idem, velux plus large à l'arrière

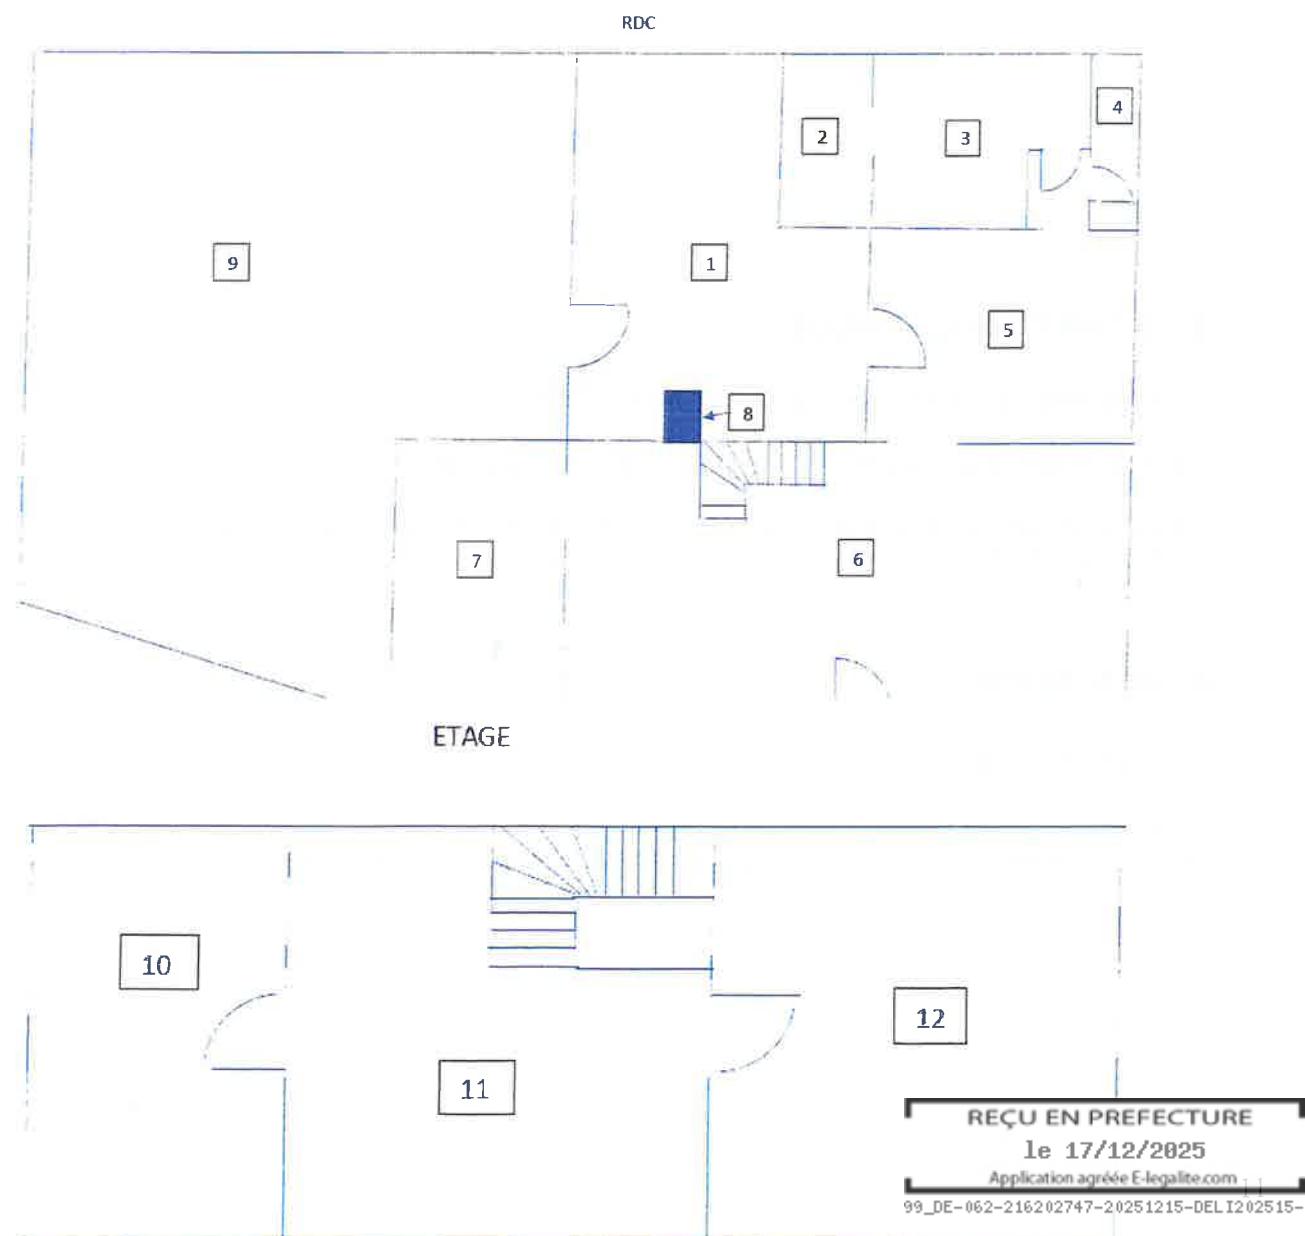
> Surface habitable (source service consultant) = 94,32m²

Dont RDC = 59,62m²

1^{er} étage : 34,70m²

Autres : véranda de 16,50m² + jardin de 75m² + 3 garages communiquant d'une surface approximative de 55m² et sous-sol de 20m²
